# 東北地方太平洋沖地震被害報告（速報その2）

-福島県須賀川市・郡山市-

2011年4月7日調査

埼玉大学理工学研究科 准教授 齊藤正人

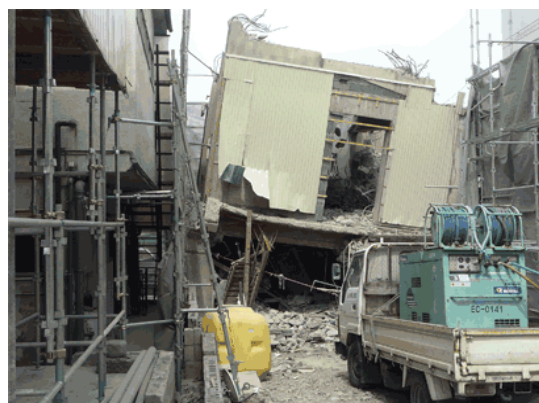
須賀川市加治町・八幡町の調査範囲を図1に示す。写真1(c)(d)のように木造建築は壁が著しく剥離・剥落していた。写真1(a)(b)や市役所のようにRC建物の構造部材の柱・壁の損傷が見られた。写真1(b)については、1階部分が崩壊、調査時は3階部分を取り壊した後であった（写真で残っている階は2階に当たる）。

(b) 同左建物を南側路地から撮影  
(南→北)

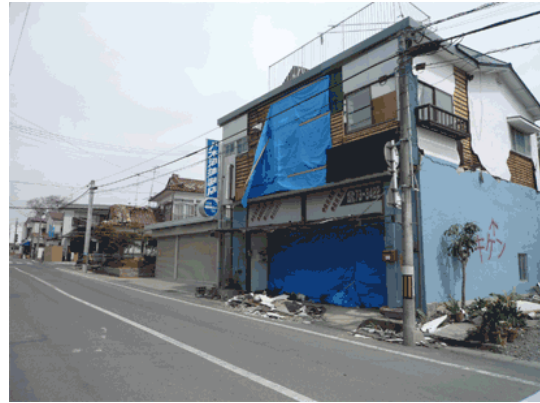
(d) 木造住宅の壁剥落  
(南西→北東)

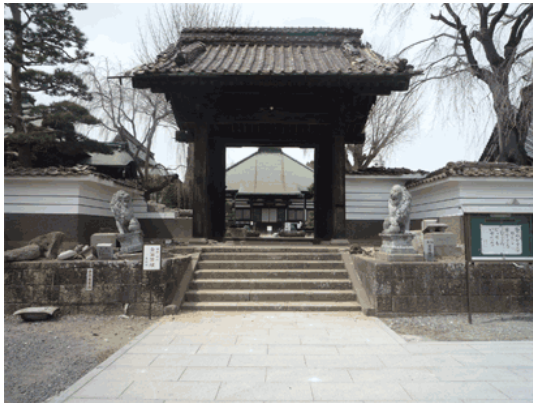
(a) 長松院正面：灯籠の転倒  
(南東→北西)

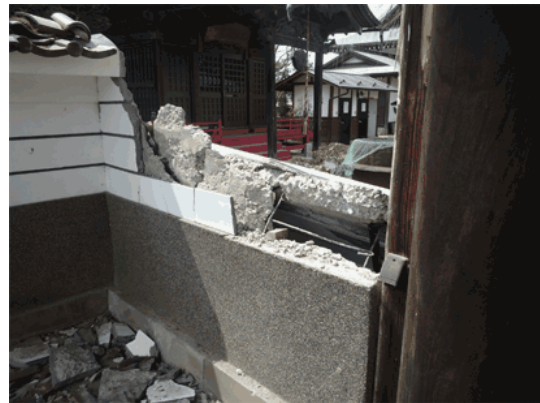
(b) 正面南側の壁（鉄筋あり）の崩壊  
(東→西)

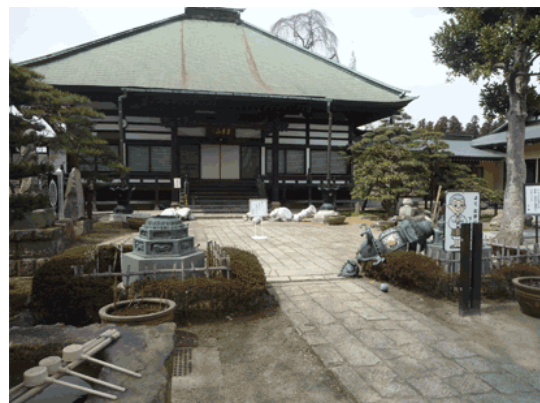
(d) 灯籠の転倒（すべて転倒：南向き）  
(南東→北西)

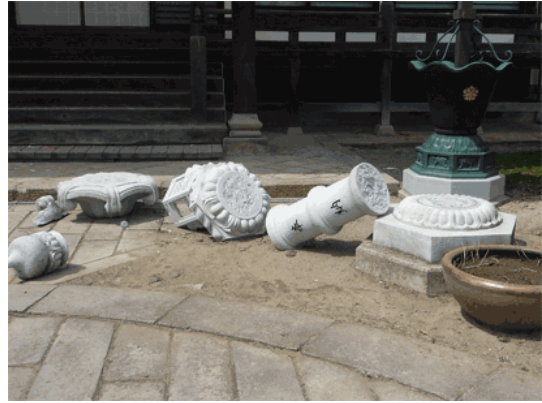
(f) 灯籠の転倒  
（南東→北西）

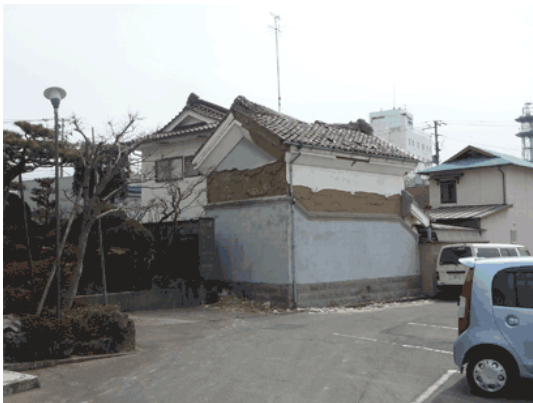
(a) 石川街道南側の土蔵壁の剥離  
（北西→南東）

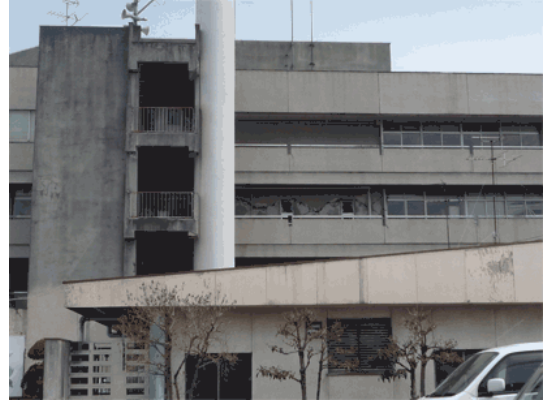
(b) 同左建物西側：RC 壁のせん断破壊  
（西→東）

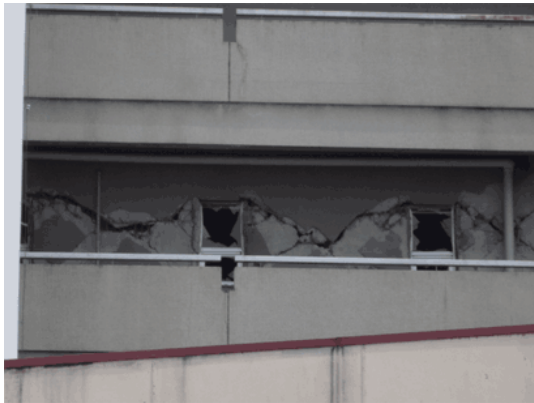
(c) 上記 (b) の拡大写真  
（西→東）

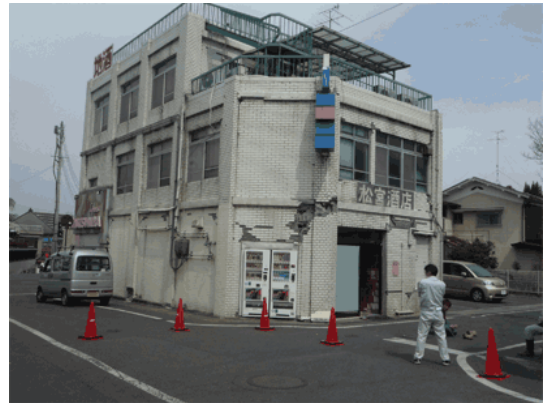
(d) 市役所北側の RC 建物の損傷  
（南西→北東）

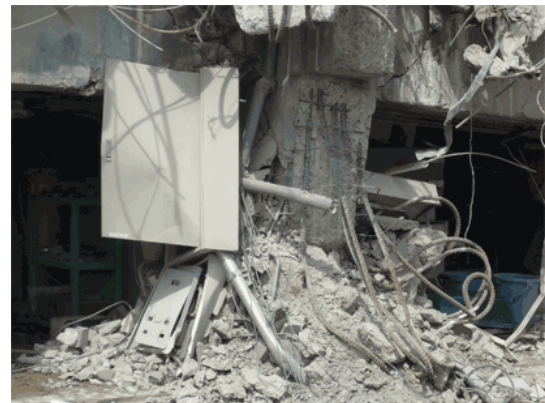
須賀川市森宿周辺の調査範囲を図2に示す。写真5に見るように、RC3階建物の柱部がせん断破壊し、支持能力を完全に失って崩壊した（現地ヒヤリングによれば、昭和42年造とのこと）。また、同敷地南に位置するRC建物は、西側柱の基部がせん断破壊。また国道4号線を跨いで向かい側の木造住宅が1階部分から崩壊。

(f) 建物崩壊箇所西側柱の損傷状態  
(南→北)

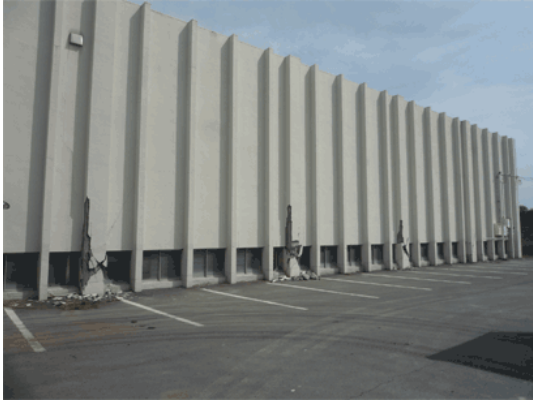
(a) 柱基部のせん断破壊（建物西側）  
（北西→南東）

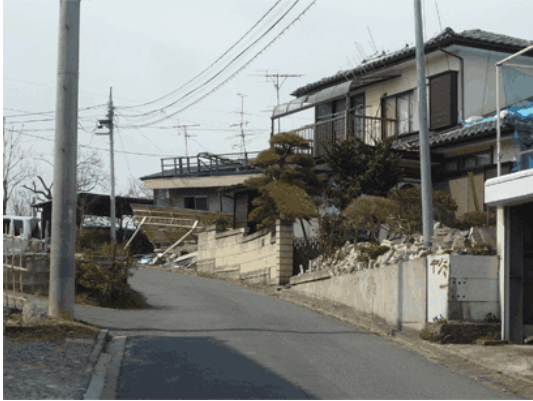
(a) 坂道途中の木造住宅の全壊  
(東→西)

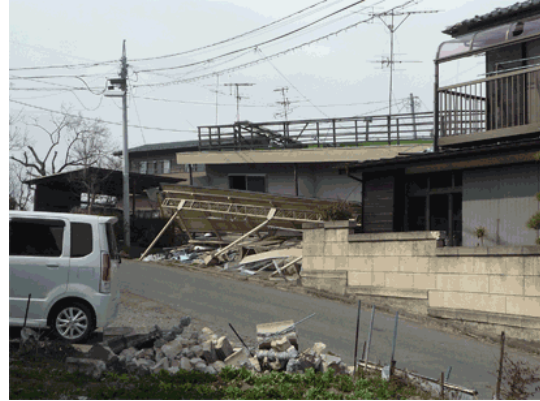
(b) 同左建築（1階部分が崩壊）  
(南東→北西)

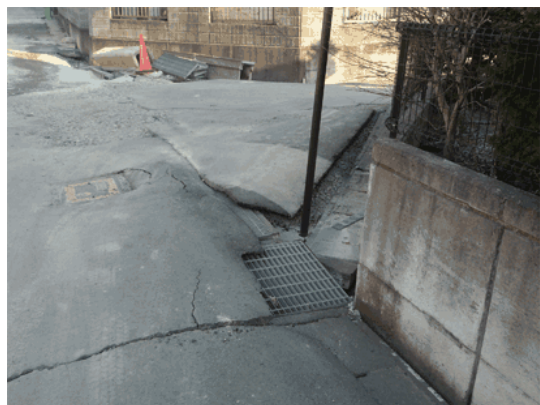
(f) アスファルトの移動  
(北→南)

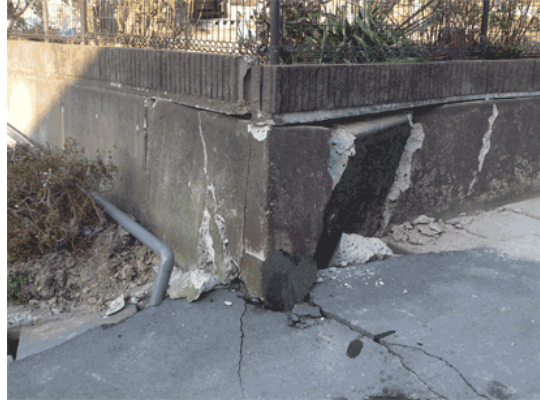
(h) 擁壁とアスファルトの衝突  
(西→東)

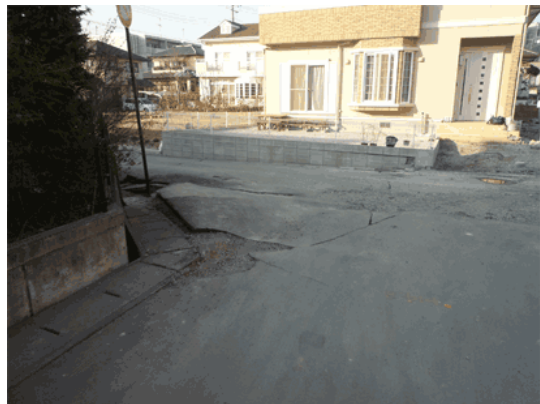
(j) アスファルトの移動  
(南→北)

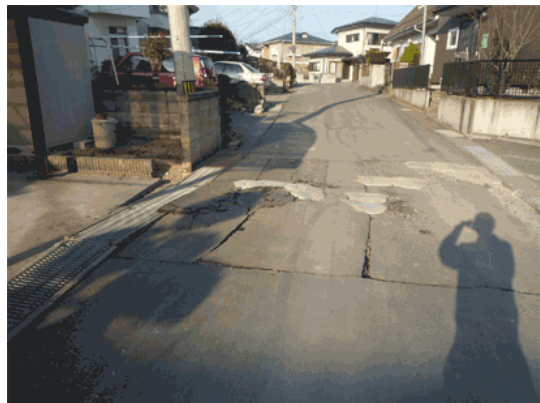
(l) アスファルトの分断・移動  
(南西→北東)

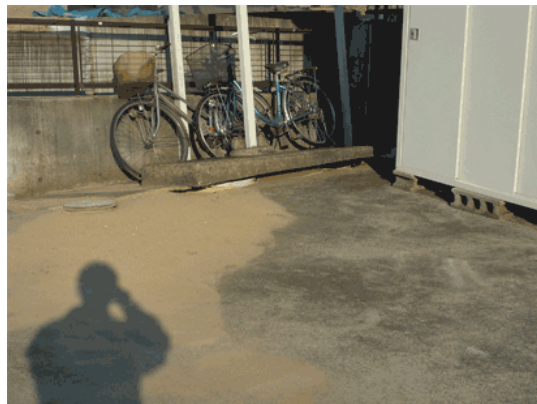
(n2) タンク浮き上がり (その2)  
(西→東)

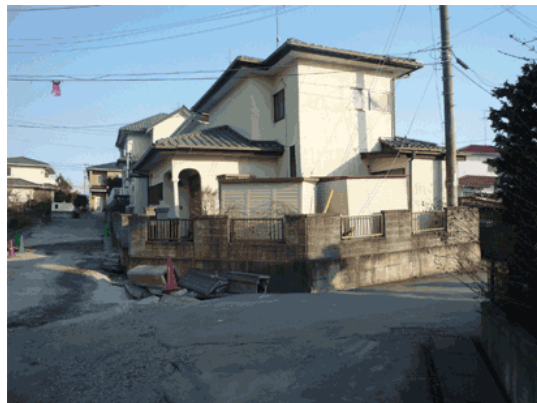
(p) 住宅の傾斜  
(北→南)

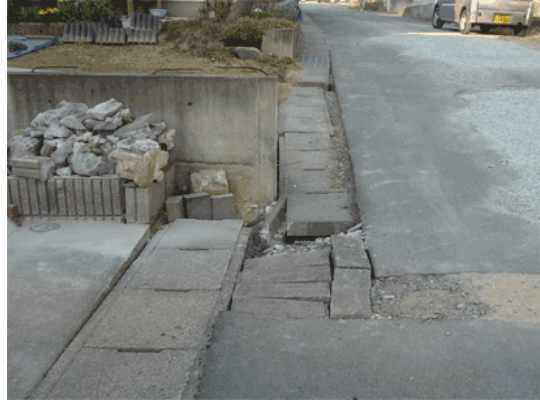
(r1) 造成地南北路地（西側）の側溝移動  
（南西→北東）

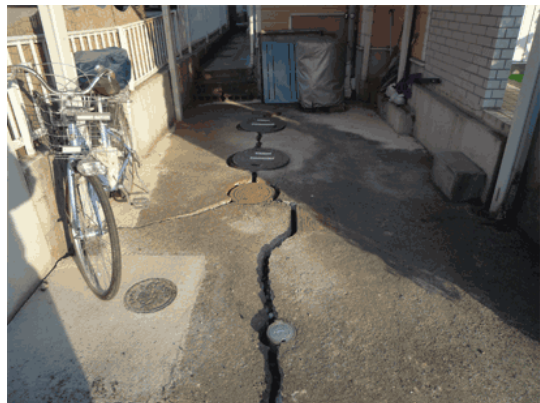
(t2) タンク浮き上がり  
（北西→南東）

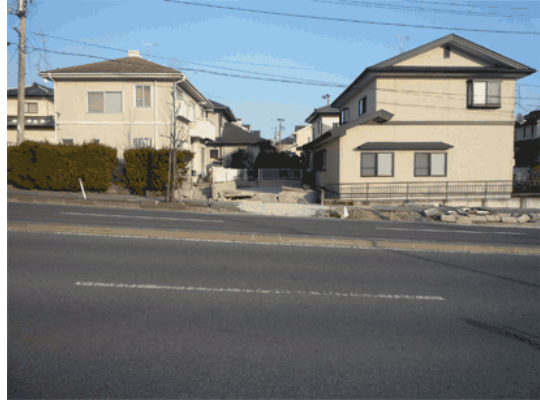
(v) 道路側からの住宅街の様子  
(北西→南東)

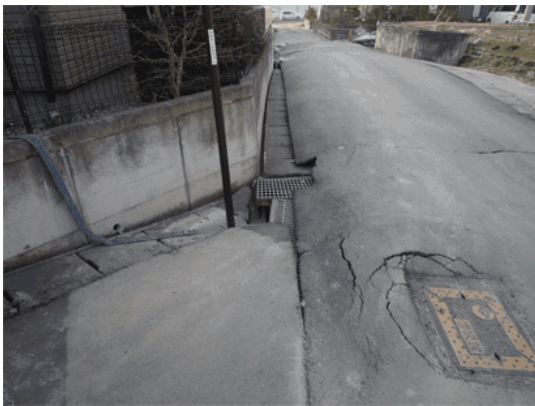
(w) 東西路地のアスファルト移動  
(南東→北西)

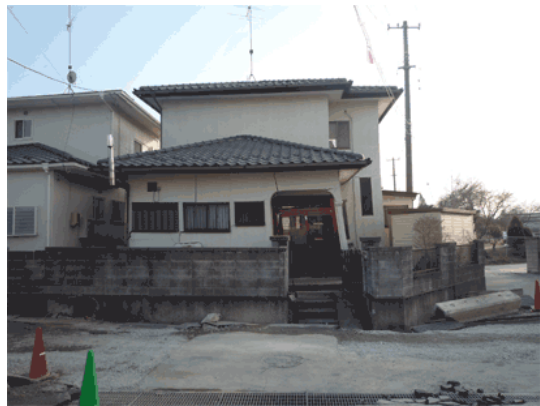
(x1) 東西路地沿いの住宅傾斜・移動  
(北東→南西)

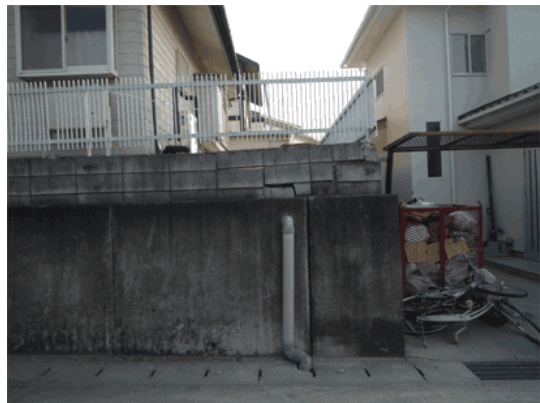
(y) 東西路地沿いの住宅傾斜・移動  
(北東→南西)

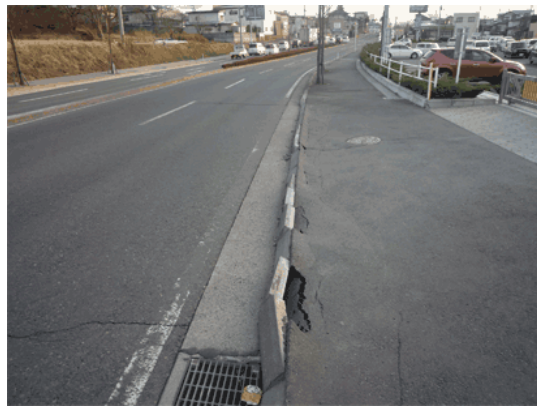
(R) 道路西側歩道の変形・隆起  
(北→南)

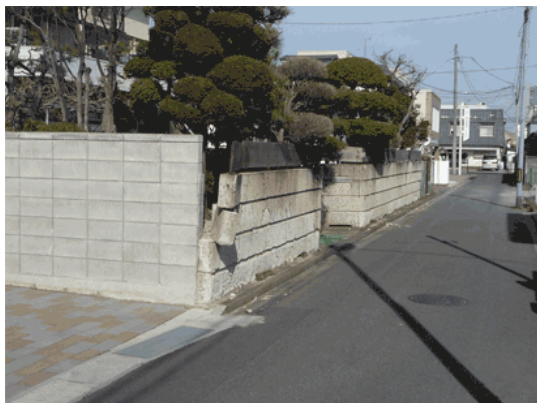
(a) 虎丸周辺住宅のブロック塀の損傷  
(西→東)

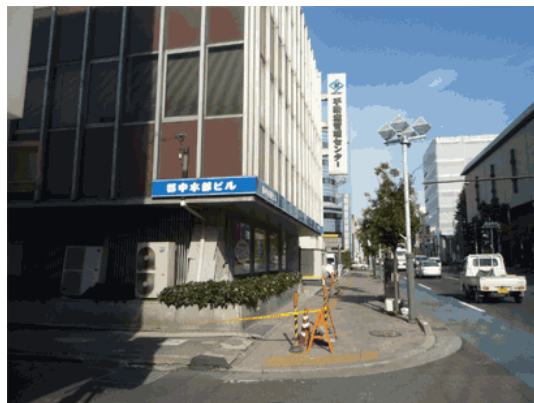
(b) RC 建物（1階部分柱の損傷）  
(西→東)

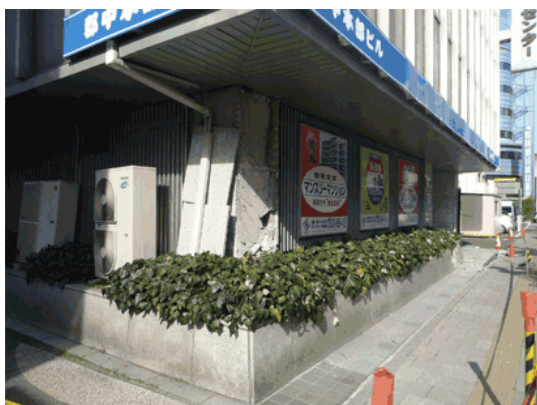
(c) RC 建物（1階部分柱の損傷）  
(西→東)

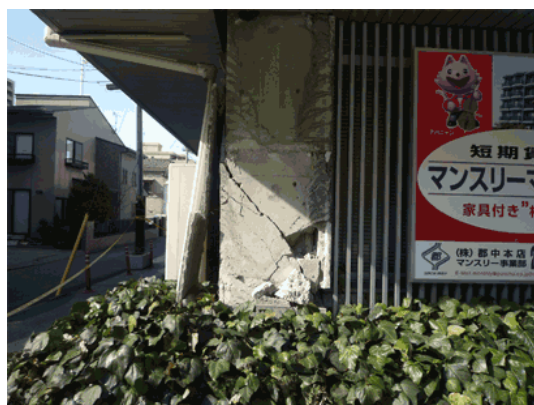
(d) RC 建物（1階部分柱の外装材剥落と柱損傷）  
(南→北)

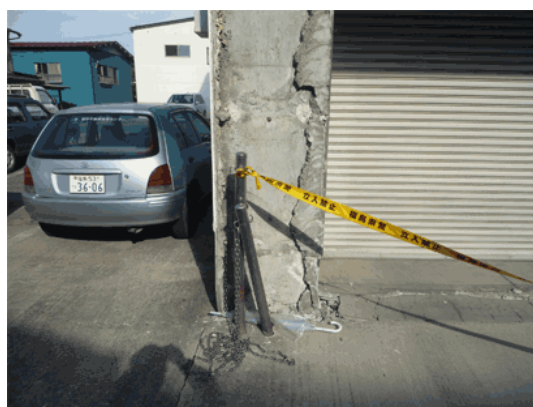
(e) RC 建物 北西側の1階柱（外装材の剥落）  
(西→東)

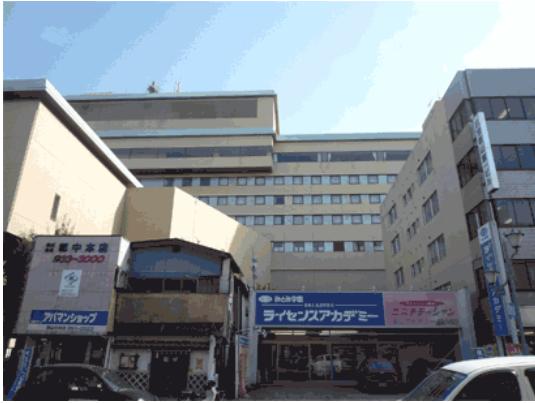
(f) RC 建物（多数の斜めひび割れ）  
（北→南）

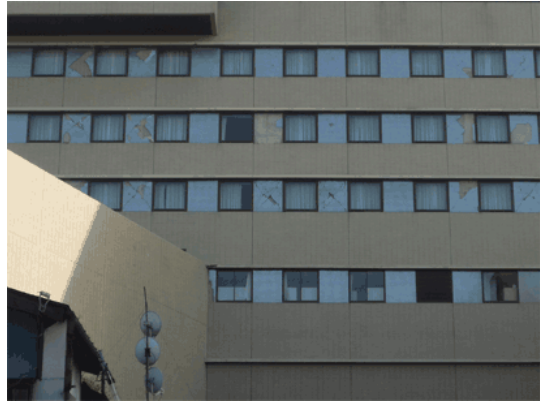
(g) RC 建物（多数の斜めひび割れ）  
（北→南）

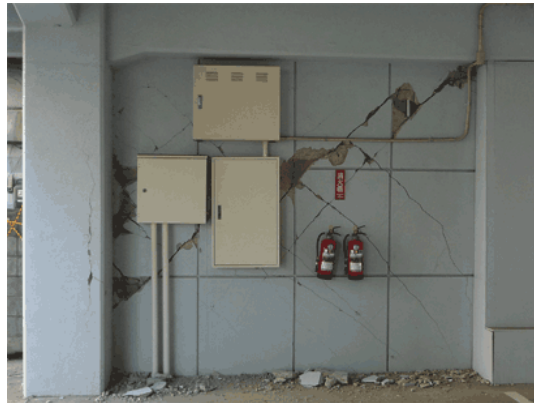
(h) RC 建物 1 階駐車場（せん断破壊）  
（北→南）

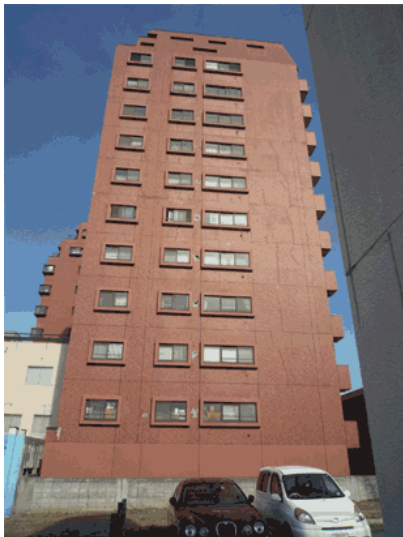
(h) RC 建物（斜めひび割れ）  
（西→東）

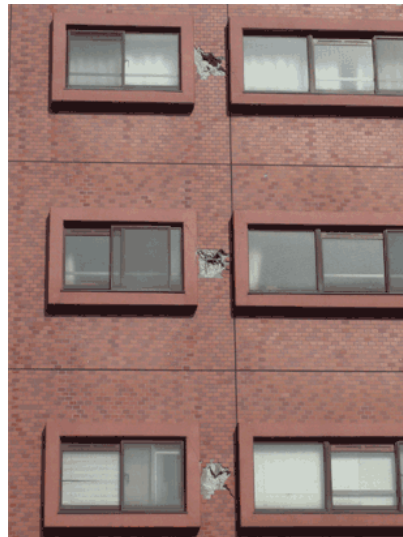
(i) RC 建物（斜めひび割れ）  
（西→東）

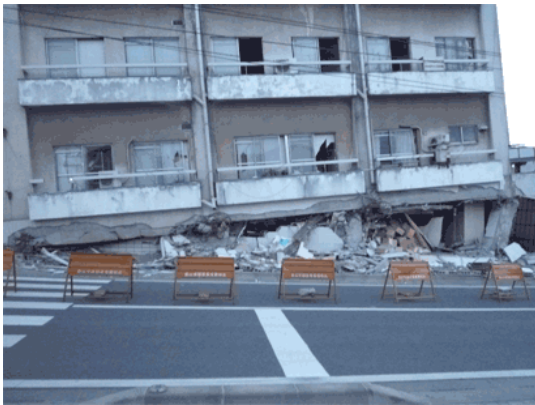
(c) 1 階部分が圧潰  
(東→西)

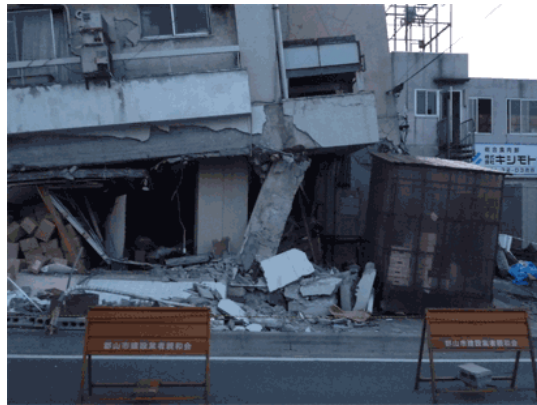
(d) 北側柱の破壊状態  
(東→西)

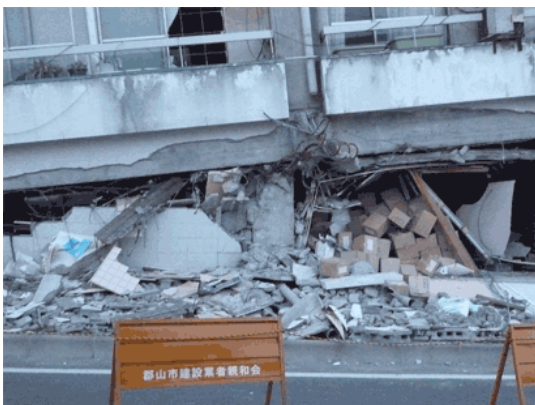
(e) 中央柱の破壊状態  
(東→西)

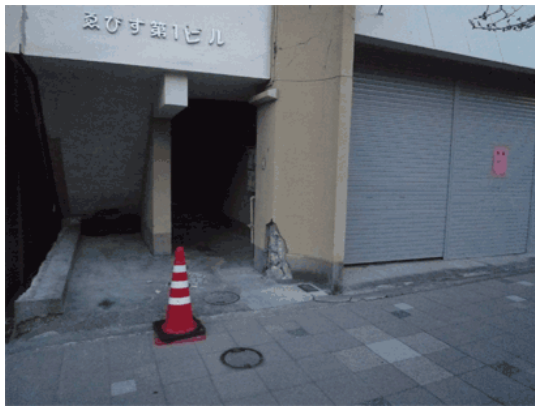
(h) RC 建物の柱基部かぶり剥落  
(東→西)

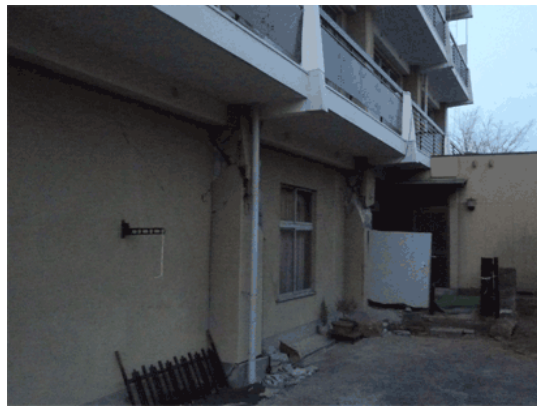
(i) 南側1階柱のせん断破壊  
(西→東)
