# 東北地方太平洋沖地震被害報告（速報その2）

-福島県須賀川市・郡山市-

2011年4月7日調査

埼玉大学理工学研究科 准教授 齊藤正人

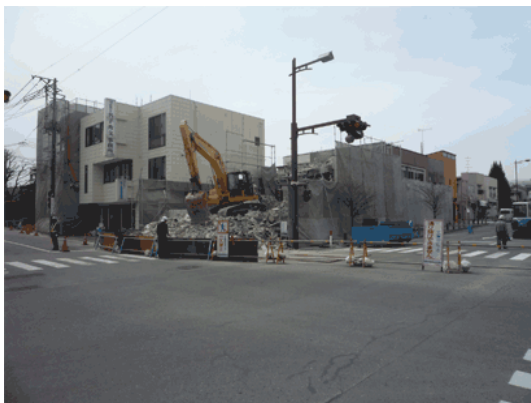
須賀川市加治町・八幡町の調査範囲を図1に示す。写真1(c)(d)のように木造建築は壁が著しく剥離・剥落していた。写真1(a)(b)や市役所のようにRC建物の構造部材の柱・壁の損傷が見られた。写真1(b)については、1階部分が崩壊、調査時は3階部分を取り壊した後であった（写真で残っている階は2階に当たる）。

(a) 石川街道南側沿いの3階RC建物の崩壊  
(北東→南西)

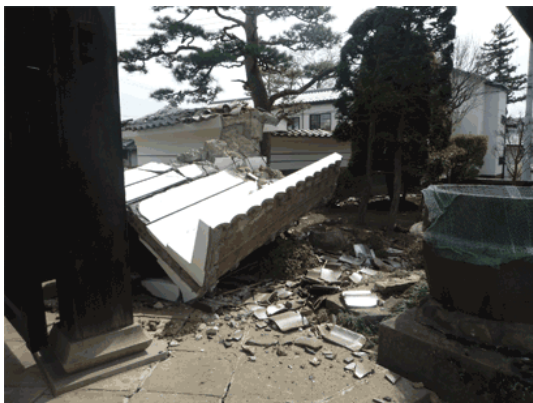
(c) 上記(b) 同じ壁（内側から撮影）  
(北→南)

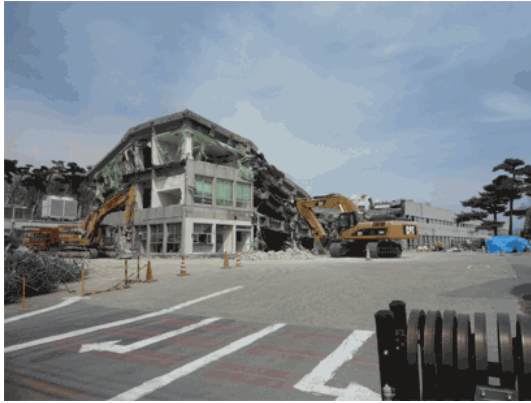
須賀川市森宿周辺の調査範囲を図2に示す。写真5に見るように、RC3階建物の柱部がせん断破壊し、支持能力を完全に失って崩壊した（現地ヒヤリングによれば、昭和42年造とのこと）。また、同敷地南に位置するRC建物は、西側柱の基部がせん断破壊。また国道4号線を跨いで向かい側の木造住宅が1階部分から崩壊。

(a) 4号線道路側からの様子  
(西→東)

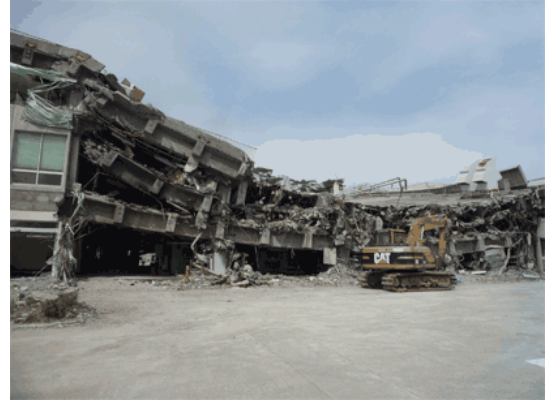
(b) 建物正面からの様子  
(南→北)

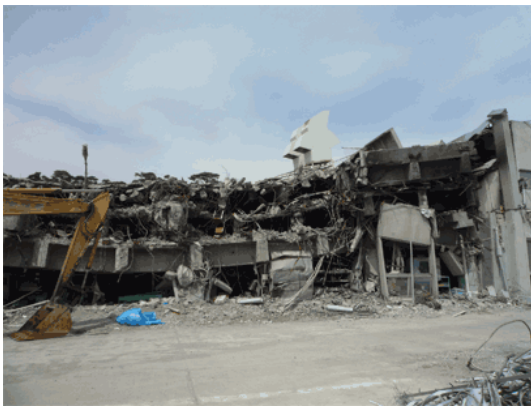
(c) 建物崩壊箇所東側の様子  
(南→北)

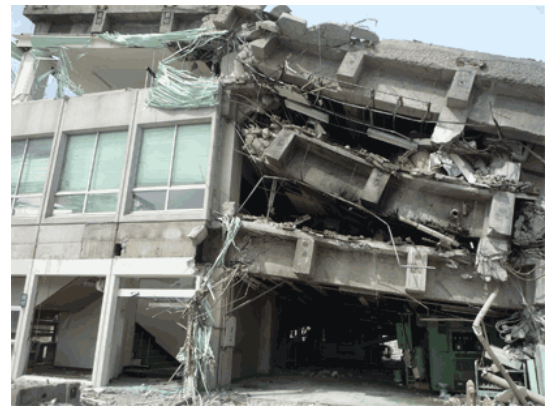
(d) 建物崩壊箇所西側の様子  
(南→北)

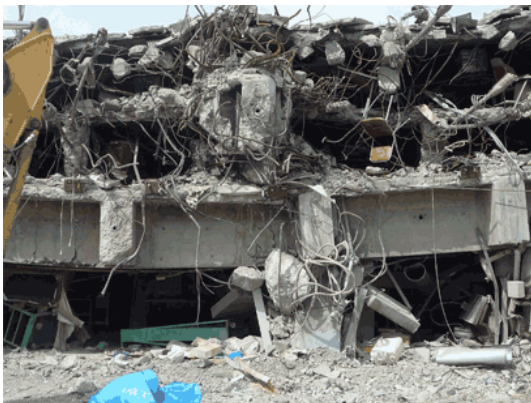
(e) 建物崩壊箇所中央位置の様子  
(南→北)

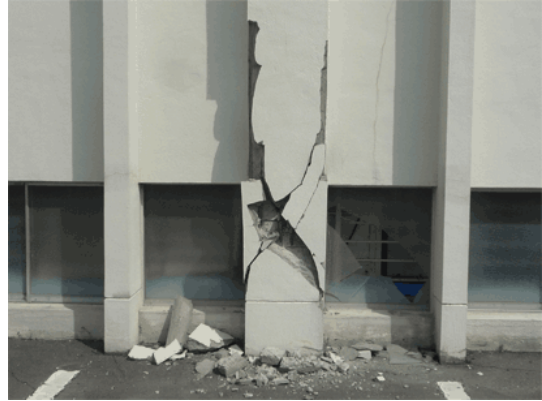
(b) 南から2番目の柱基部  
（西→東）

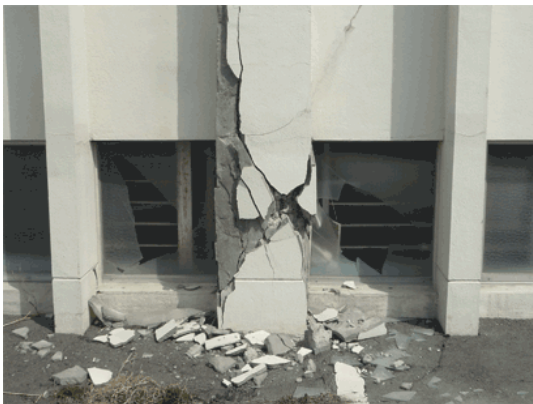
(c) 南から3番目の柱基部  
（西→東）

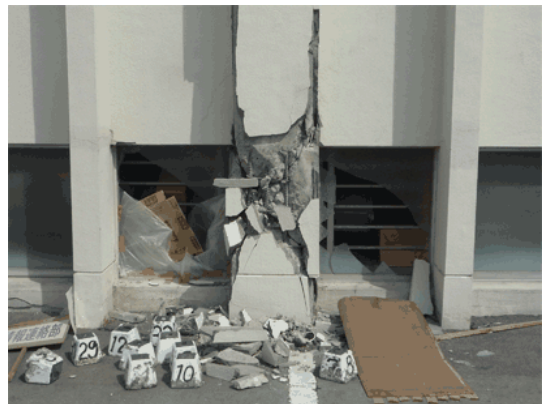
(d) 南から4番目の柱基部  
（西→東）

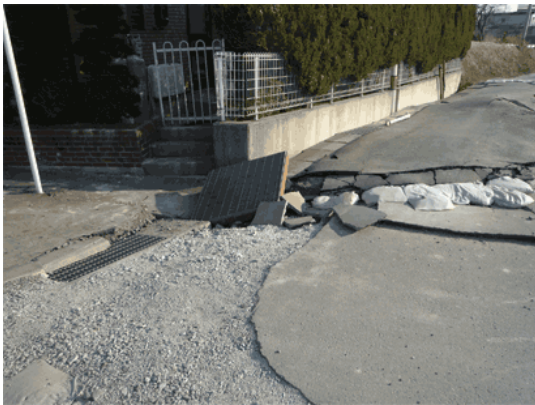
(c) 西側道路沿いの歩道  
(北→南)

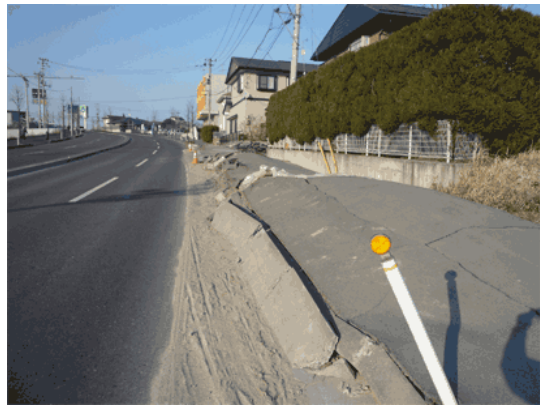
(d) 西側道路沿いの歩道  
(南西→北東)

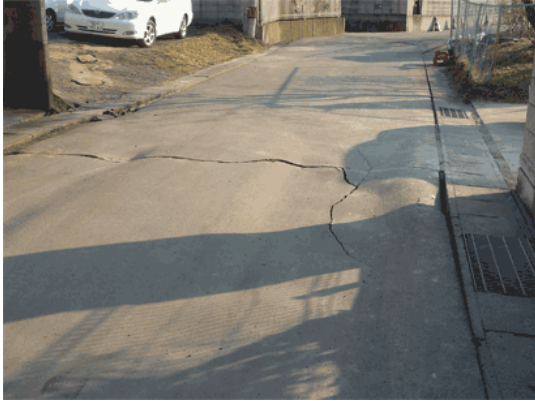
(g) アスファルトの大きなクラック  
(北東→南西)

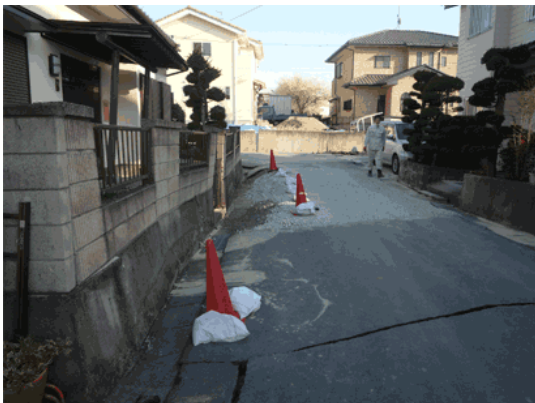
(k) アスファルト隆起と塀の移動  
(北西→南東)

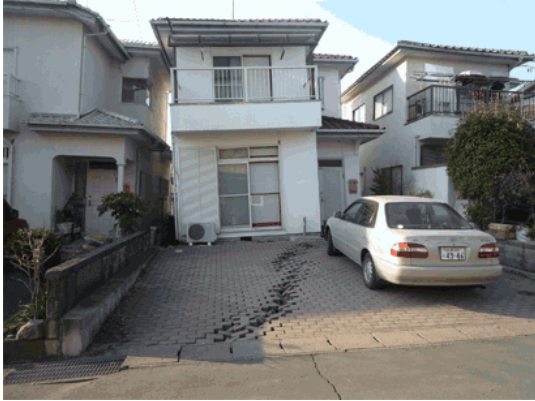
(m1) 住宅の傾斜 (その1)  
(南東→北西)

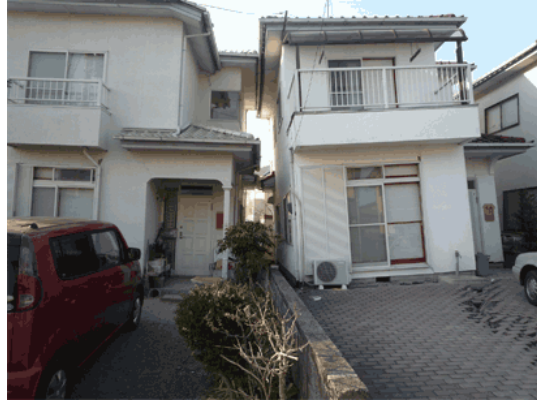
(m2) 住宅の傾斜 (その2)  
(南東→北西)

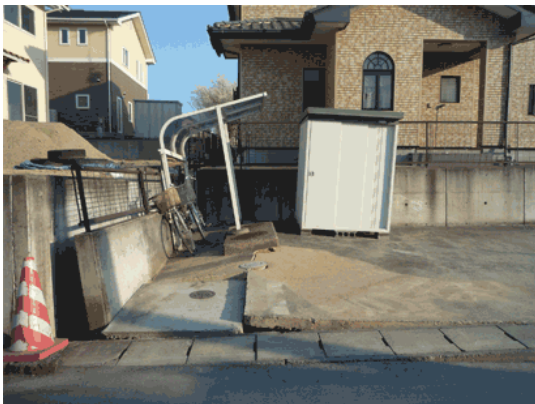
(n1) タンク浮き上がり (その1)  
(北西→南東)

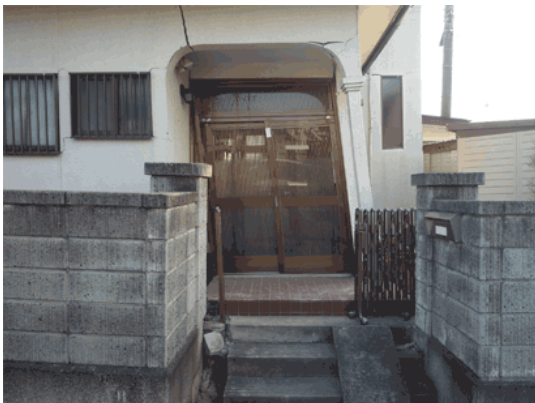
(x2) 玄関付近  
(北東→南西)

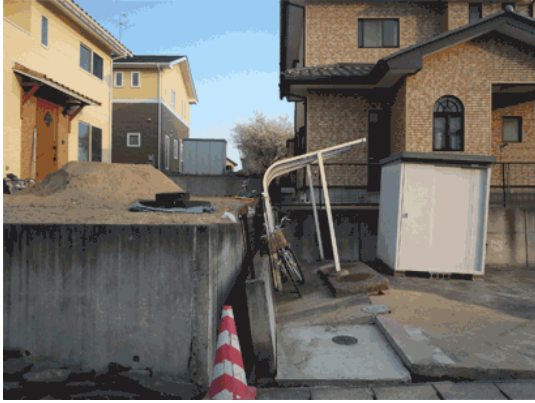
(z) タンクの浮き上がりと移動  
(北西→南東)

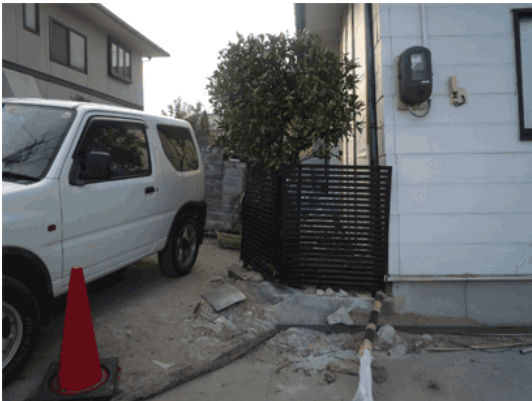
(F) 南北路地（東側）の住宅傾斜  
（南東→北西）

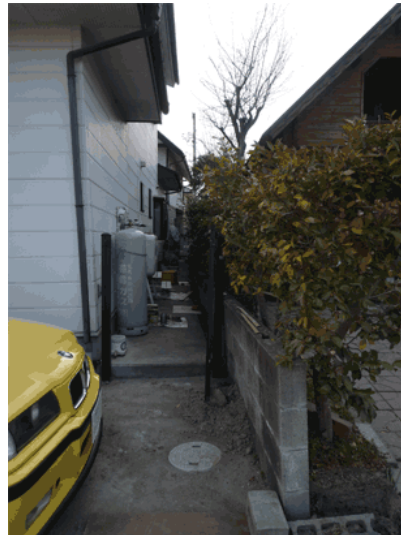
(G) 南北路地（東側）の住宅傾斜  
（南東→北西）

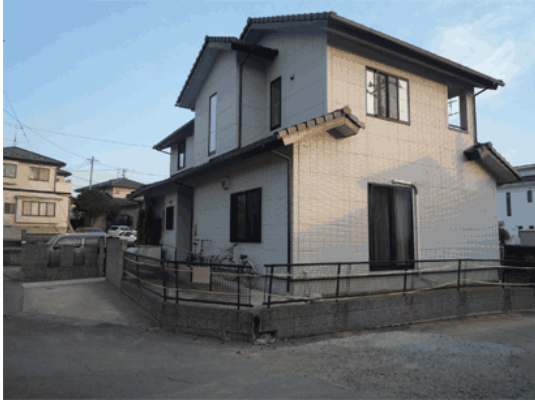
(H1) 南北路地（東側）の住宅傾斜  
（北西→南東）

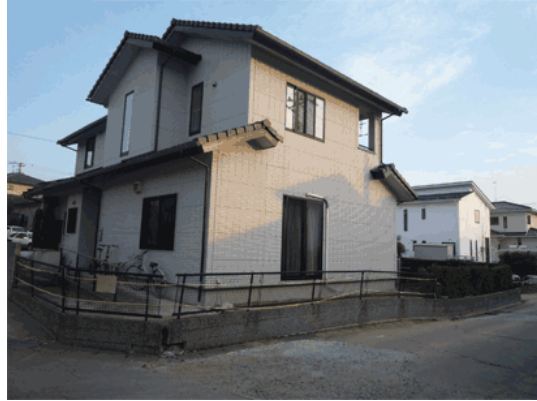
(H2) 移動境界近くの住宅（同左）  
（北西→南東）

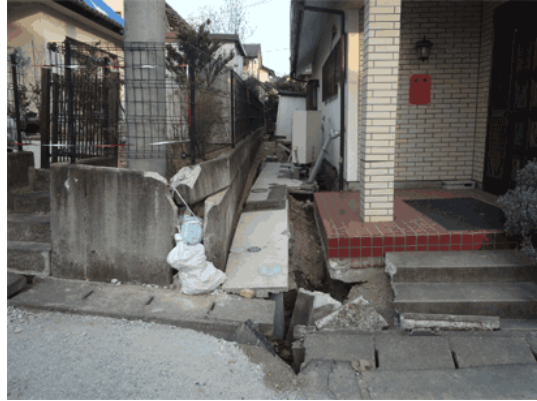
(N1) 南北路地（西2番目）沿いの住宅  
（北西→南東）

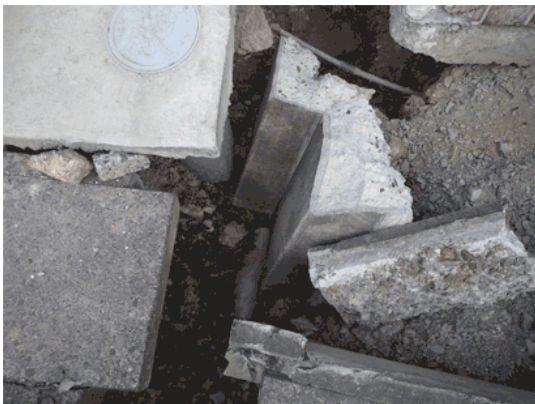
(N2) 移動した側溝の様子  
（北西→南東）

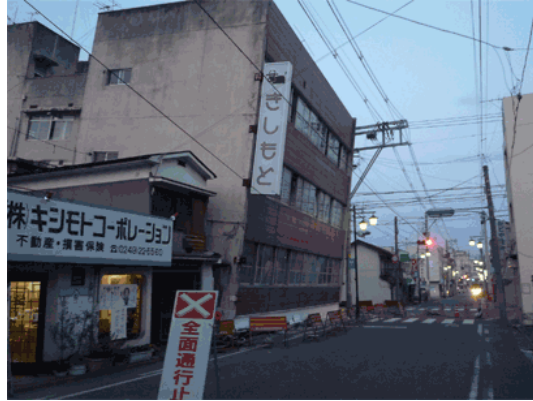
(g) 南側道路側に傾斜  
(西→東)
