# 東北地方太平洋沖地震被害報告（速報その2）

-福島県須賀川市・郡山市-

2011年4月7日調査

埼玉大学理工学研究科 准教授 齊藤正人

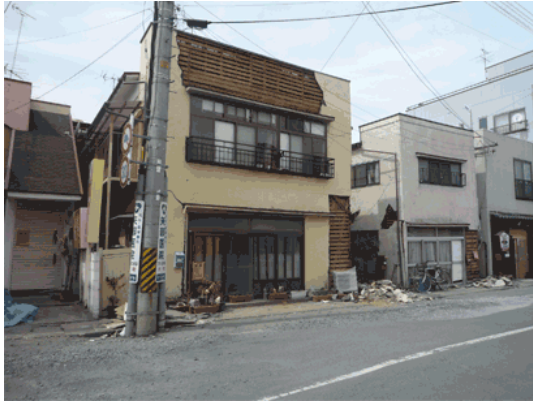
(c) 石川街道から長松院までの様子  
(南東→北西)

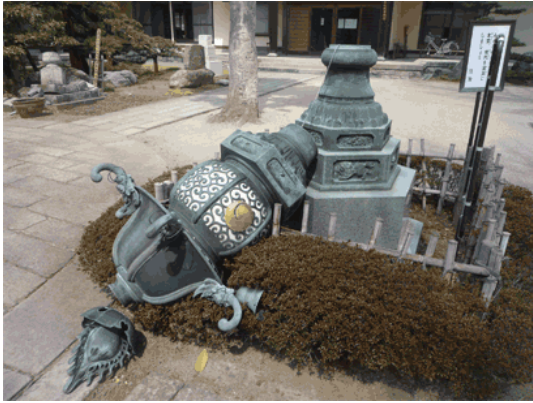
(e) 北側の灯籠の様子（正面右側）  
（南→北）

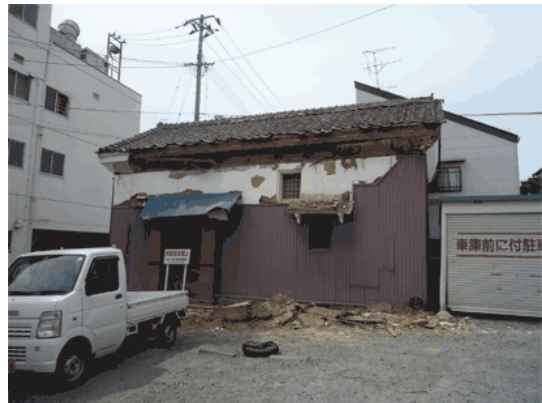
(b) 左記土蔵西側に位置する土蔵  
（東→西）

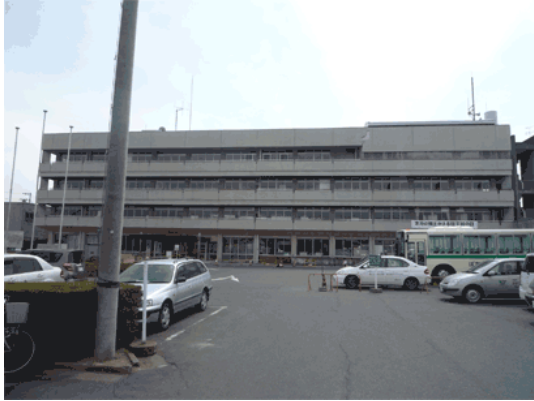
(a) 須賀川市役所（現在閉鎖中）  
（北→南）

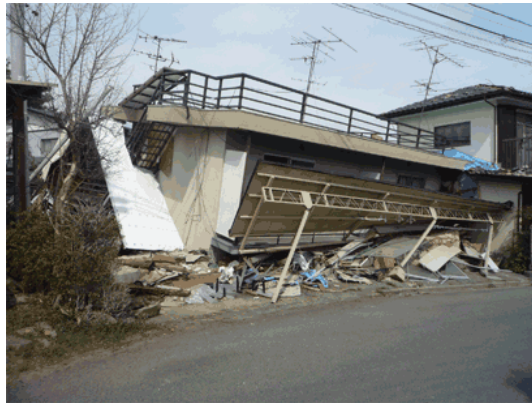
(c) 南側に傾斜  
(南西→北東)

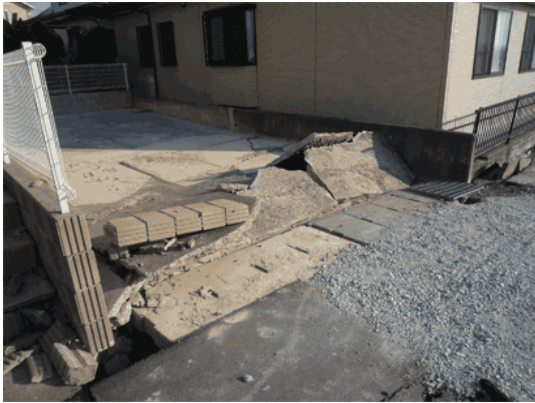
(a) 西側道路沿い住宅の駐車場  
(北→南)

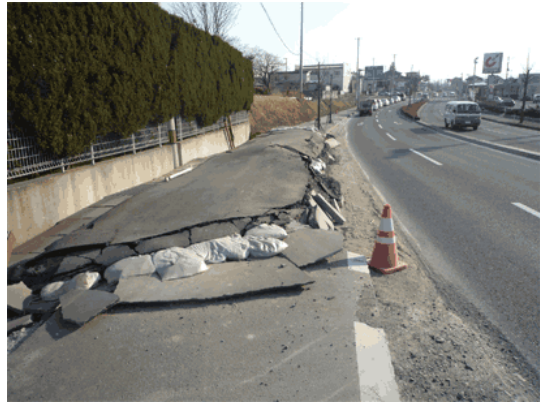
(b) 西側道路沿いの歩道  
(北東→南西)

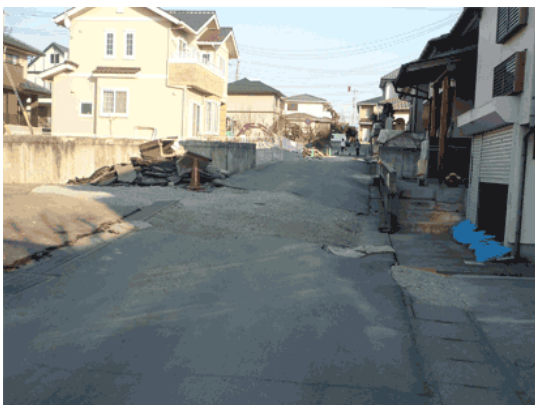
(e) 西側道路から住宅街の様子  
(北西→南東)

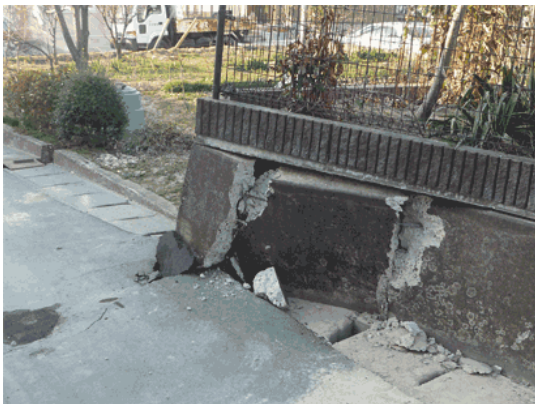
(i) (h)と同じ場所  
(南→北)

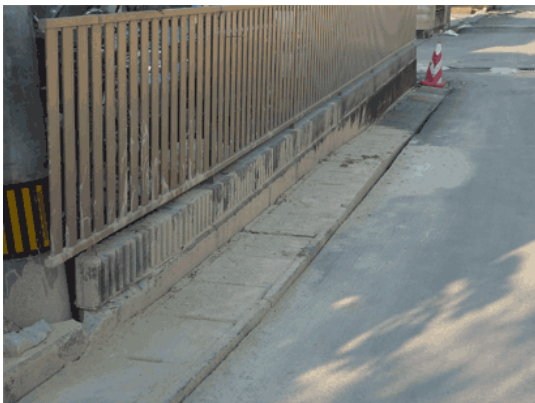
地震時もしくは地震後に液状化し（噴砂痕）、広範囲のアスファルトがプレートのように分断・移動し、低い西側に移動した（写真）。また、住宅も西側に移動し、これに伴い柱や壁の傾斜、基礎の傾斜等が生じている（写真）。

(o) 噴砂痕  
(東→西)

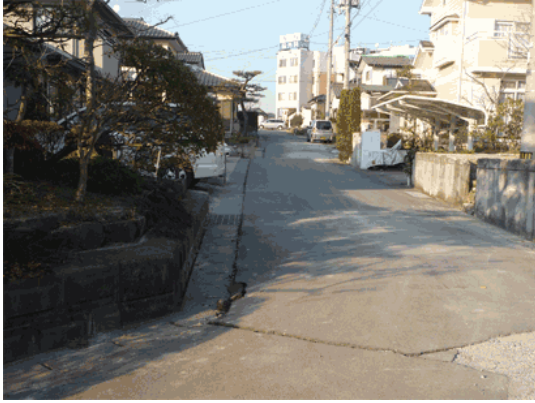
(q) 造成地南北路地（西側）  
（南西→北東）

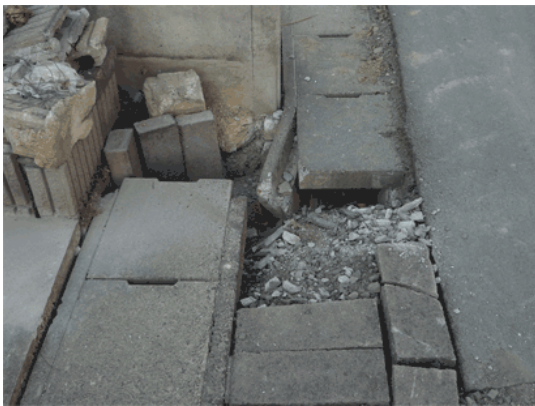
(r2) (r1)と同じ位置（クローズ）  
（南西→北東）

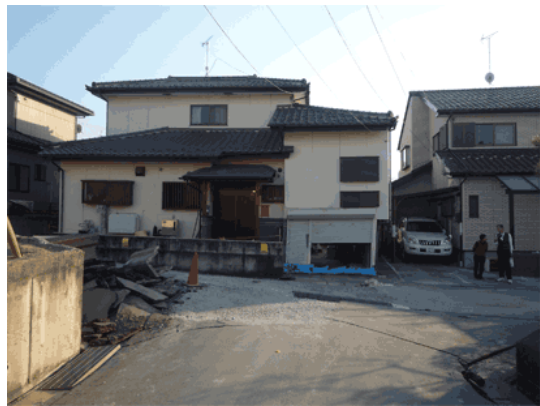
(s) 東西路地沿いの住宅  
（北東→南西）

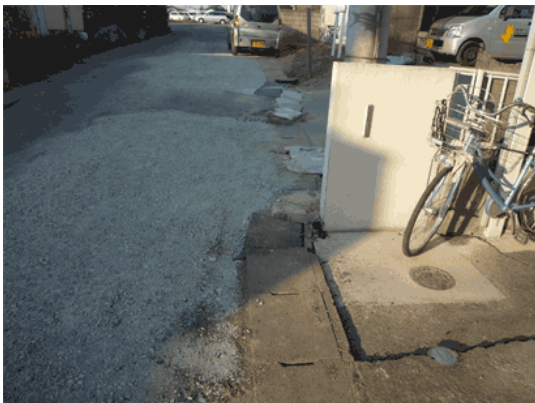
(t1) 南北路地（西側）の側溝移動  
（南西→北東）

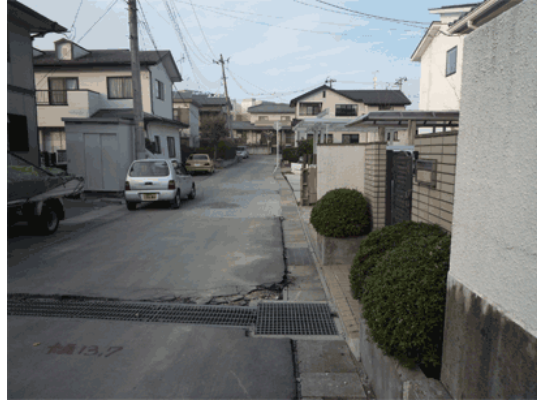
(A) 南北路地（東側）の様子  
(南西→北東)

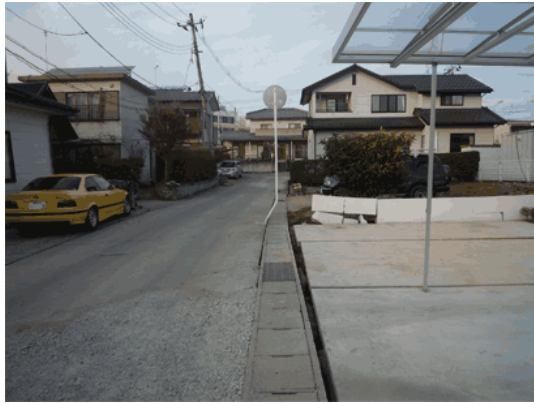
(B) 南北路地（東側）の側溝移動の様子  
(南西→北東)

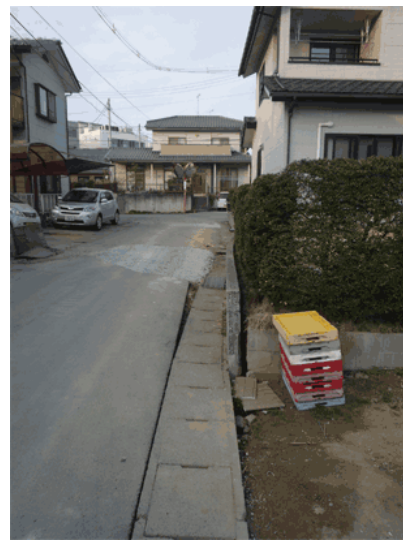
(C) 南北路地（東側）の側溝移動の様子  
(南西→北東)

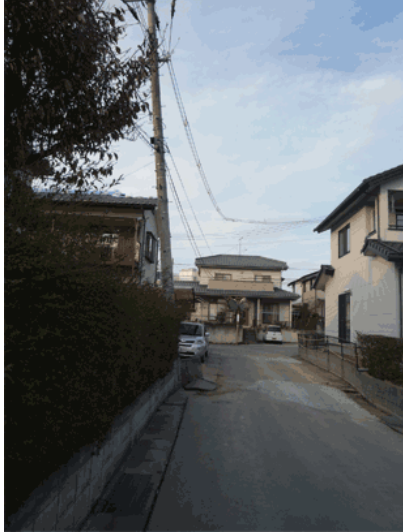
(D) 南北路地（東側）の側溝移動の様子  
（南西→北東）

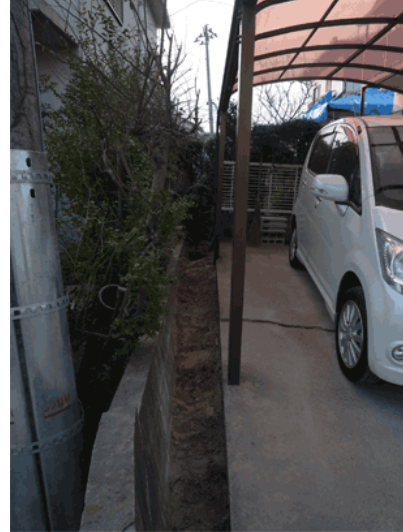
(E) 南北路地（東側）沿い住宅駐車場の移動  
（南東→北西）

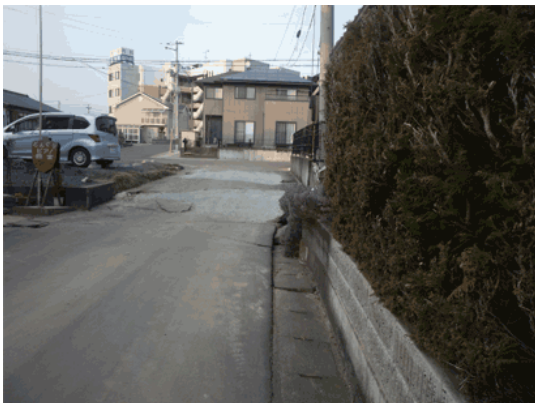
(K) 南北路地（西2番目）の移動  
（南西→北東）

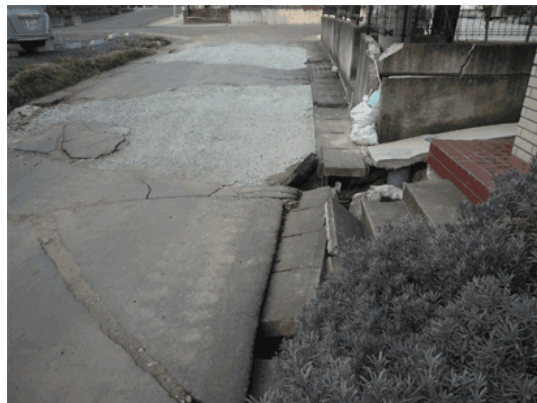
(L) 南北路地（西2番目）の移動  
（南西→北東）

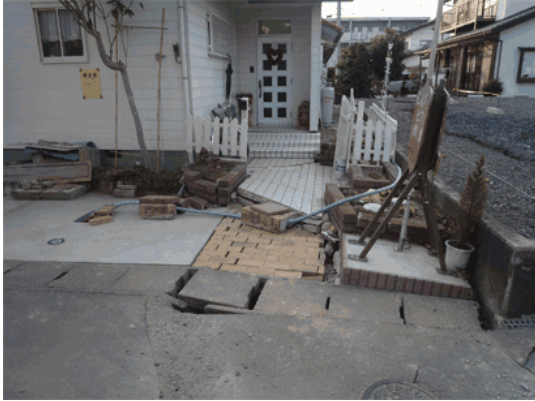
(M) 南北路地（西2番目）沿いの住宅  
（南東→北西）

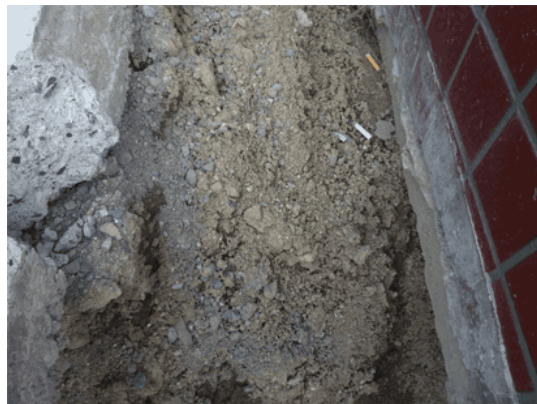
(N3) 同左玄関アプローチの様子  
（北西→南東）

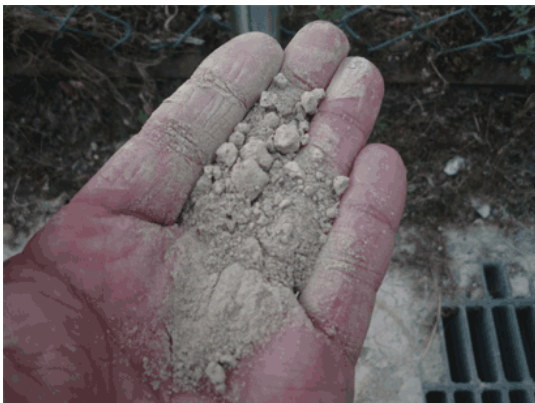
(01) 噴砂痕の砂  
（南東→北西）

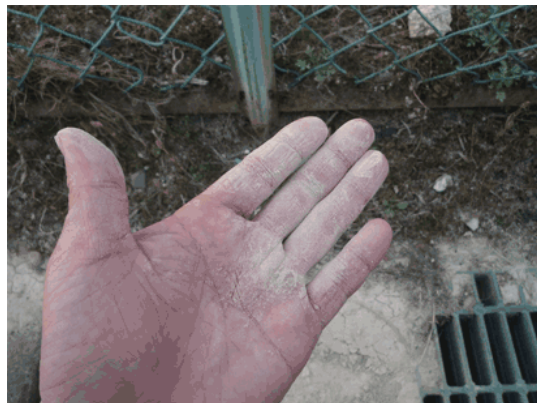
(02) 噴砂痕の砂（シルト）  
（南東→北西）

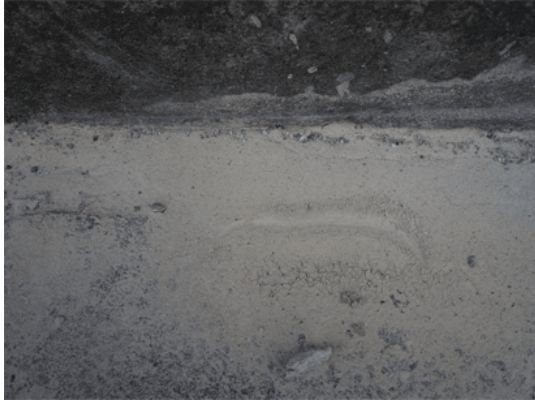
(P1) 噴砂痕の砂  
(南→北)

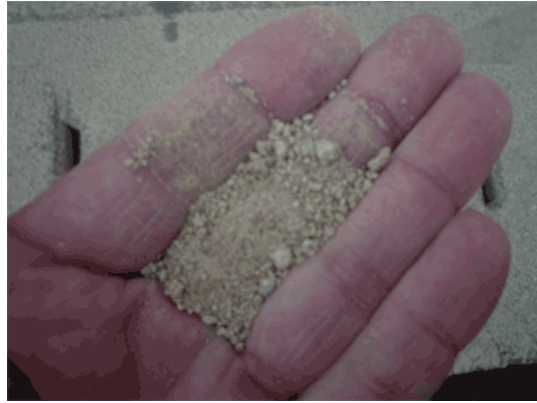
(P2) 噴砂痕の砂  
(南→北)

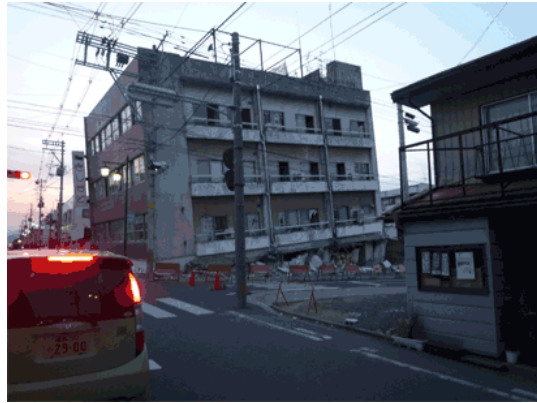
郡山市虎丸町、清水台、麓山周辺の調査範囲を図4に示す。RC造建物の外装コンクリートの剥落やせん断破壊に伴う斜めひび割れ等を確認した(写真)。また、麓山周辺においては、4階建てRC造建物の1階部分が完全に崩壊した(写真)。

(b) RC 建物 (4 階建て) の倒壊  
(東→西)
